Relazione sullo stato e la possibile destinazione del materiale di risulta proveniente dalle operazioni di esbosco dei comparti 4 e 5 della Pineta Dannunziana

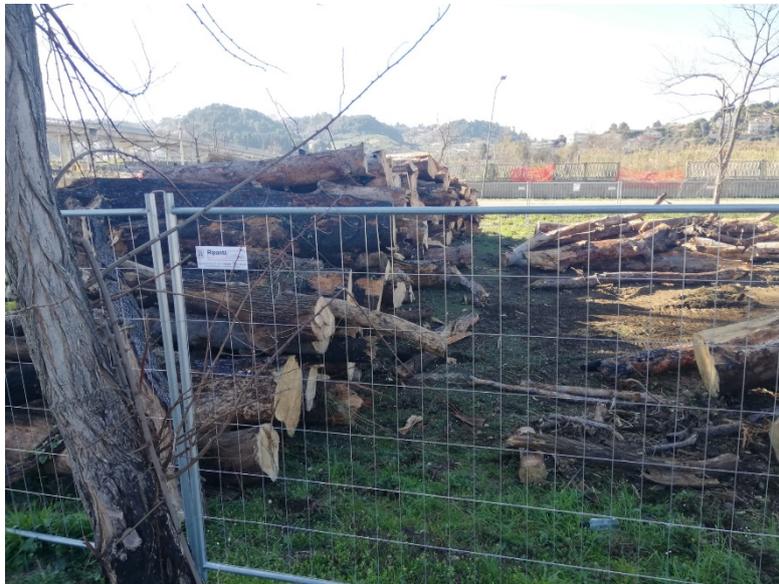
Fotografia 1: Area di stoccaggio

Trattandosi di materiale combustibile, accatastato in vicinanza della pubblica viabilità, è necessario trovare una destinazione in modo che possa essere rimosso prima dell'arrivo della stagione estiva, per questione di pubblica incolumità.

Non volendo escludere nessuno degli usi previsti dalla legge per le utilizzazioni boschive si ritiene opportuno, in linea con l'atto di indirizzo della Giunta Municipale, indire la vendita mediante pubblico incanto del materiale di risulta delle operazioni di esbosco, nello stato di fatto in cui si trova, in maniera tale che gli operatori interessati all'acquisto possono destinarlo all'uso ritenuto adeguato allo stato dello stesso.

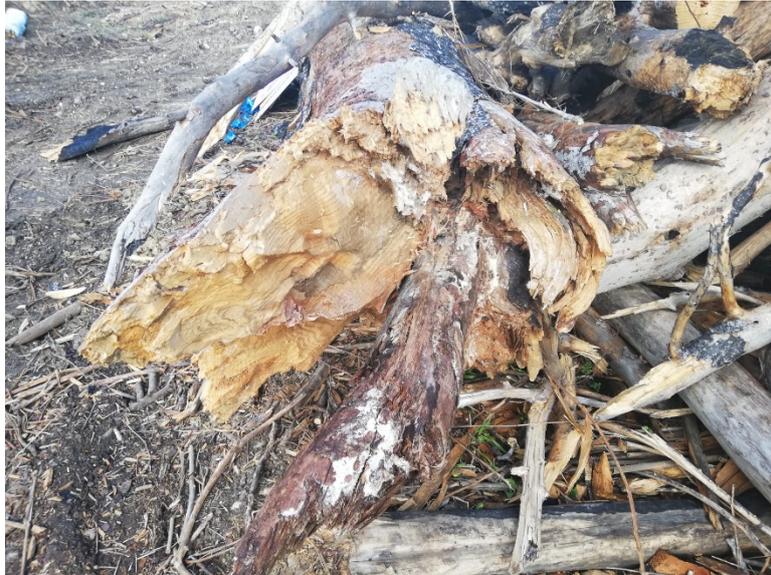
Il materiale legnoso risulta danneggiato, in parte anche con segni evidenti di carbonizzazione e, a oltre due anni di distanza dall’evento calamitoso, inizia ad essere visibile la presenza di funghi degradatori del legno, nonché quella degli insetti lignivori (Fotografia n.2 e n.3).

Fotografia 2: Legno degradato con ife fungine

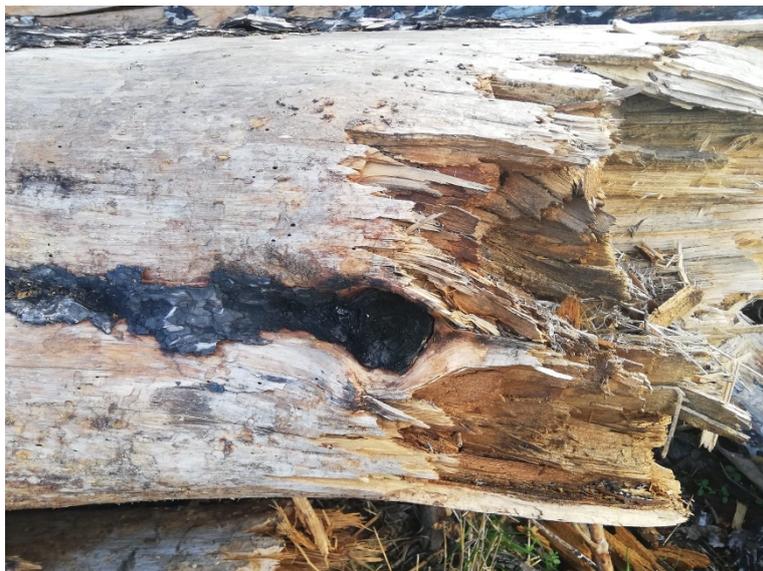
Fotografia 3: Legno degradato con segni di carbonizzazione

È evidente che l'incendio ha innescato a carico del legno fenomeni, più o meno importanti in funzione delle temperature raggiunte, di modificazione della cellulosa e della lignina che lo rendono inadatto per la produzione di tavolame ma anche per l'eventuale impiego nella produzione di pannelli in truciolato.

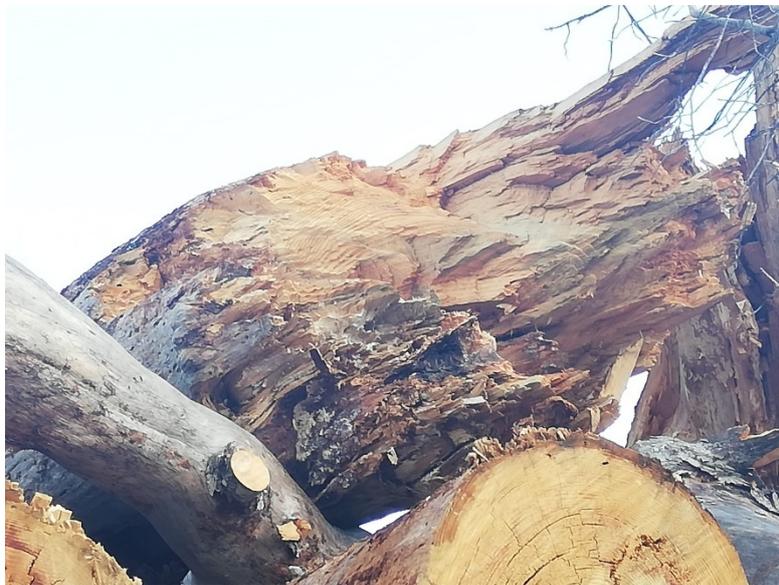
A questo si aggiunga che gli alberi danneggiati sia in piedi che caduti a terra sono rimasti per oltre due anni esposti ad intemperie quali acqua, umidità, vento e a facili attacchi da parte di insetti lignivori e funghi cromogeni che alterano la colorazione e/o da funghi saprofiti tipici dei tessuti morti che alterano il legno e che hanno aggravato il processo di degradazione già avviata dal fuoco come si evince dalle foto precedenti e dalla seguente foto n. 4

Fotografia 4: tronco con segni evidenti di degradazione dovuta a funghi della lignina
