## PROGETTO DI RIQUALIFICAZIONE ED AMMODERNAMENTO DELL'IMPIANTO SPORTIVO COMUNALE "CIRCOLO TENNIS PESCARA" SITO IN VIALE G. MARCONI CIG 84829429F

## VARIANTE IN CORSO D'OPERA RELAZIONE DESCRITTIVA GENERALE DI VARIANTE

**RGV -** Relazione Descrittiva Generale di Variante

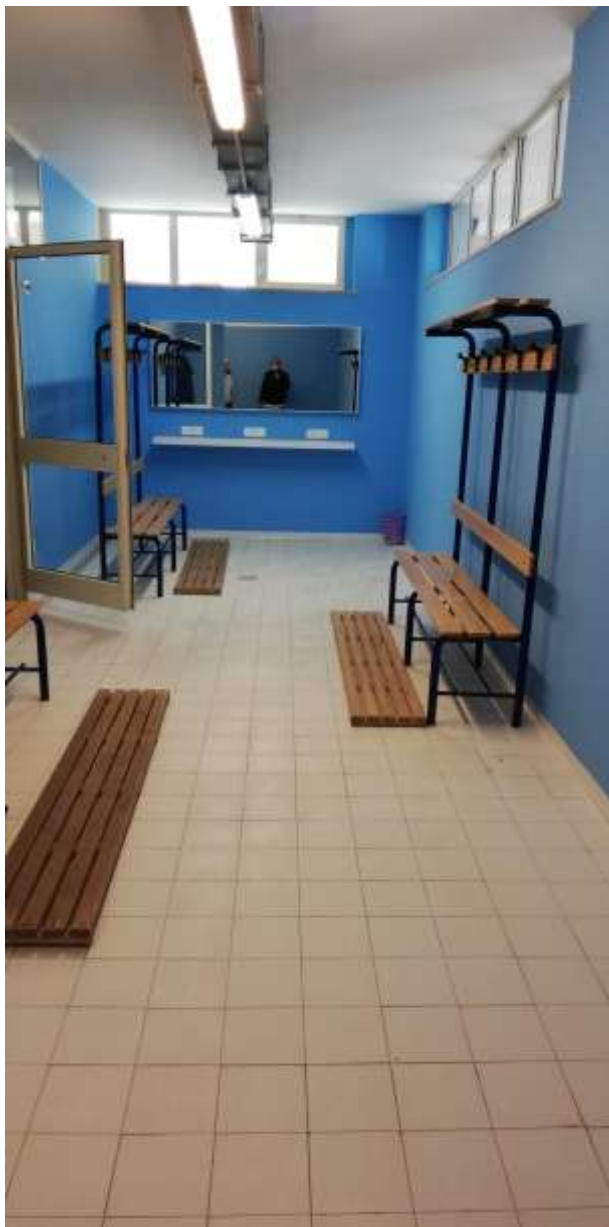
**Foto n. 1** - Spogliatoio femminile a lavori ultimati  
13.10.2021

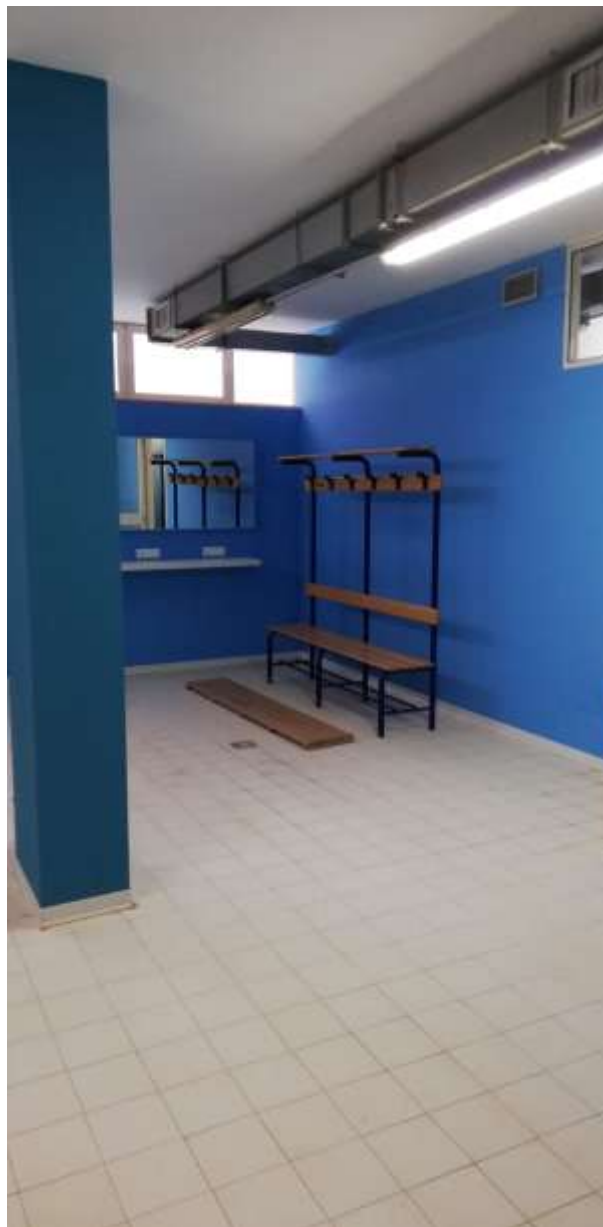
**Foto n. 2** - Spogliatoio maschile a lavori ultimati  
13.10.2021

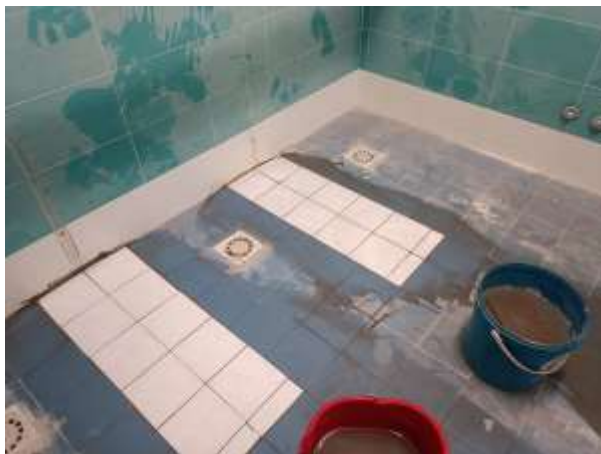
**Foto n. 4 - Sigillatura pilozze scarico e ripristino pavimentazione zone docce**

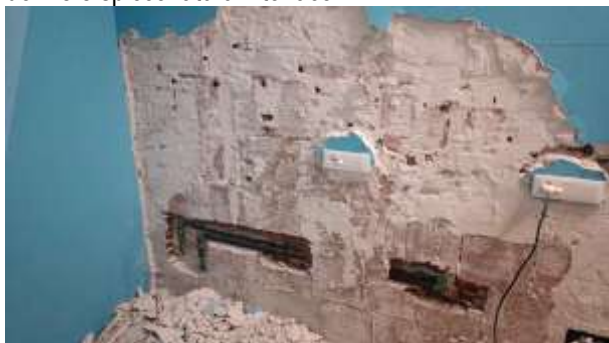
**Foto n. 5 - Individuazione perdite impianto di alimentazione idrico-sanitaria spogliatoi donne**

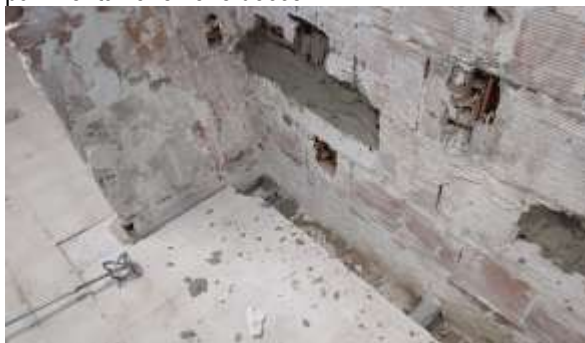
**Foto n. 6 - Individuazione perdite impianto di scarico spogliatoi donne**

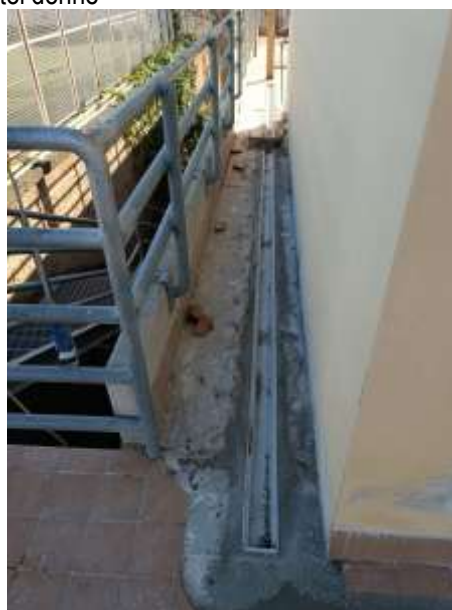
**Foto n. 8 - Interventi sistema di captazione - raccolta acque di origine meteorica sulla copertura piana spogliatoi**

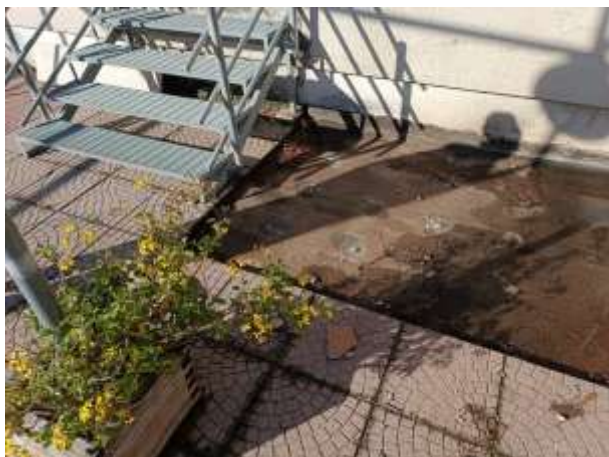
**Foto n. 9** – Interventi di riqualificazione parziale impermeabilizzazione copertura piana spogliatoi

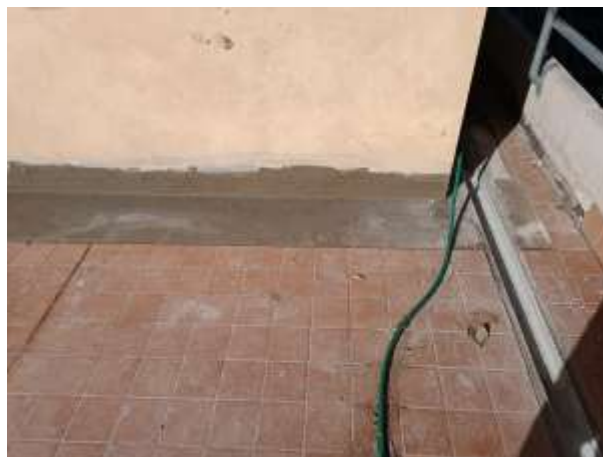
**Foto n. 10** – Interventi sistema di captazione - raccolta acque di origine meteorica sulla copertura piana spogliatoi

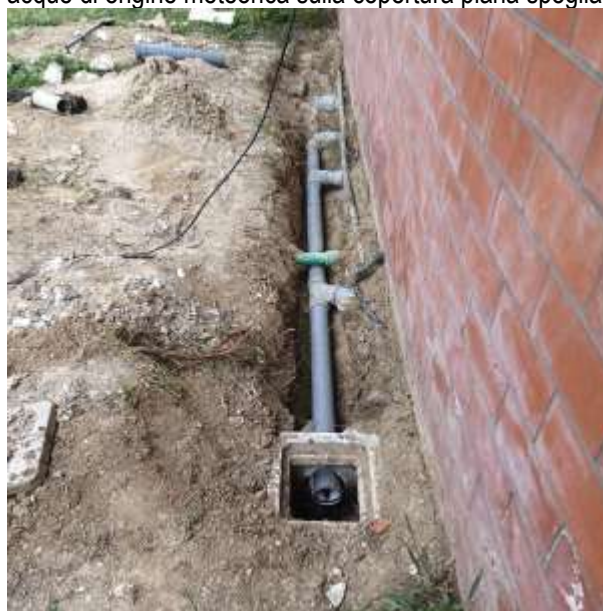
**Foto n. 12** – Intervento di completa sostituzione delle linee esterne al blocco spogliatoi donne.

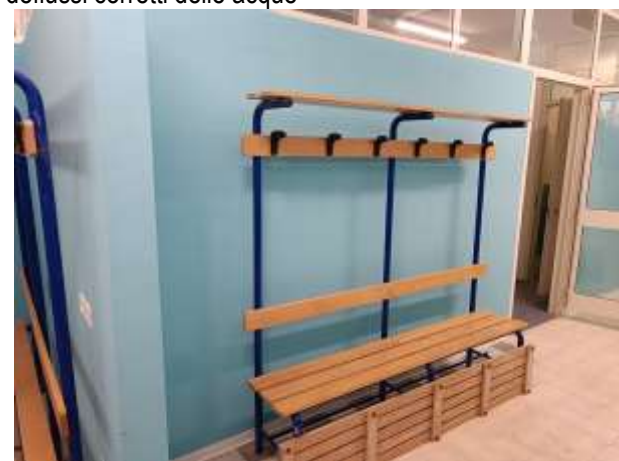
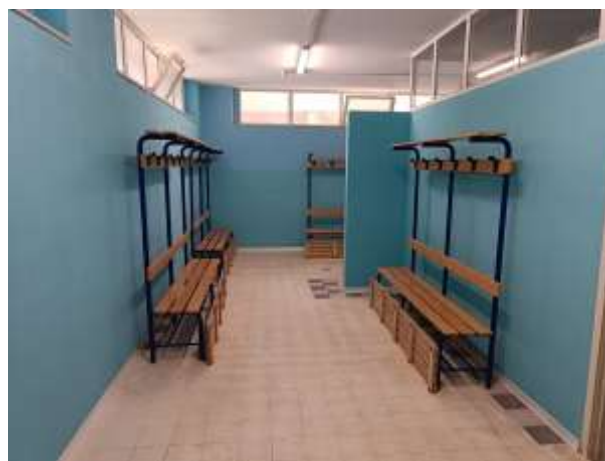
**Foto n. 13-14** – Spogliatoio femminile a nuovi lavori ultimati 1.06.2025

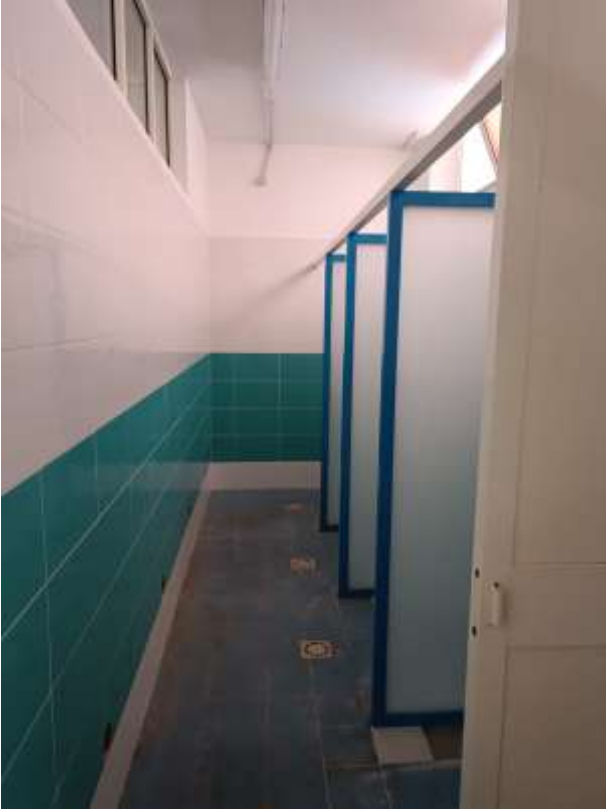
**Foto n. 15** – Docce spogliatoio maschile a nuovi lavori ultimati 1.06.2025

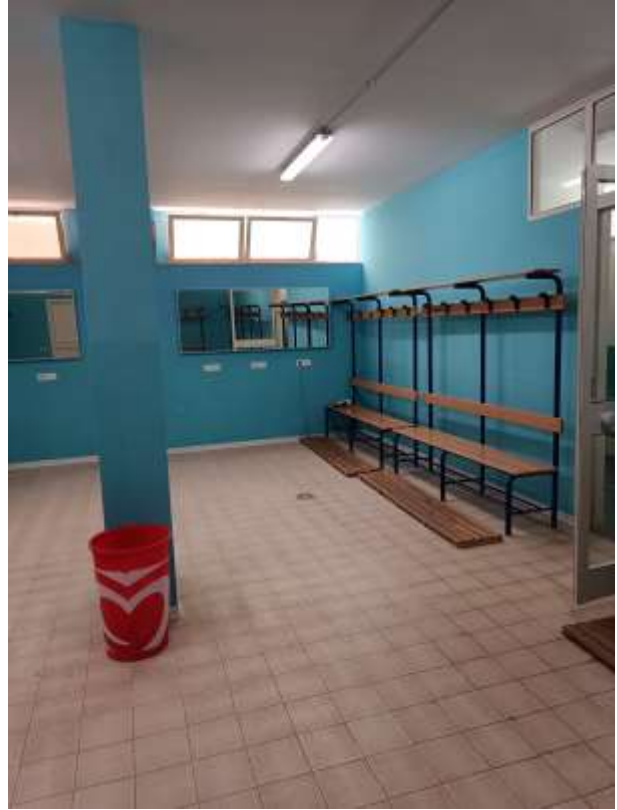
**Foto n. 16** – Spogliatoio maschile a nuovi lavori ultimati 1.06.2025

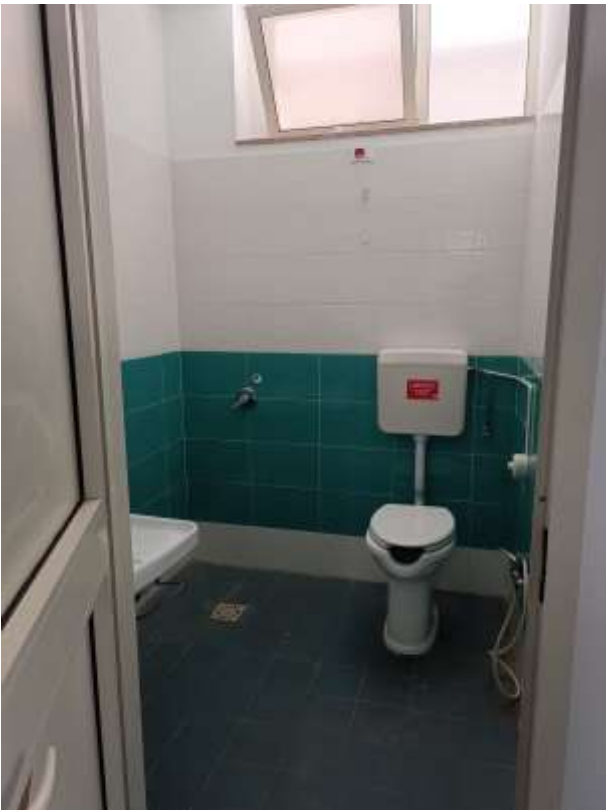
**Foto n. 17** – Bagno spogliatoio maschile a nuovi lavori ultimati 1.06.2025

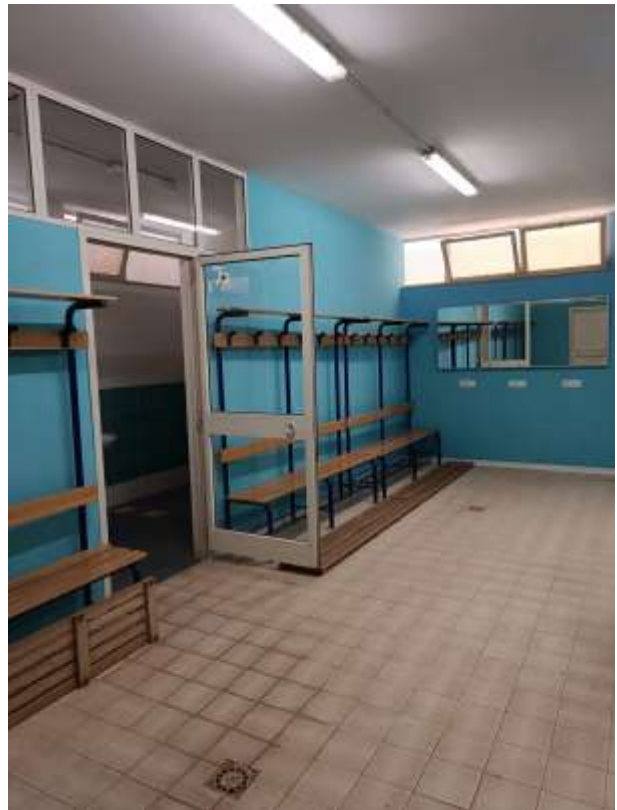
**Foto n. 18** – Spogliatoio maschile a nuovi lavori ultimati 1.06.2025

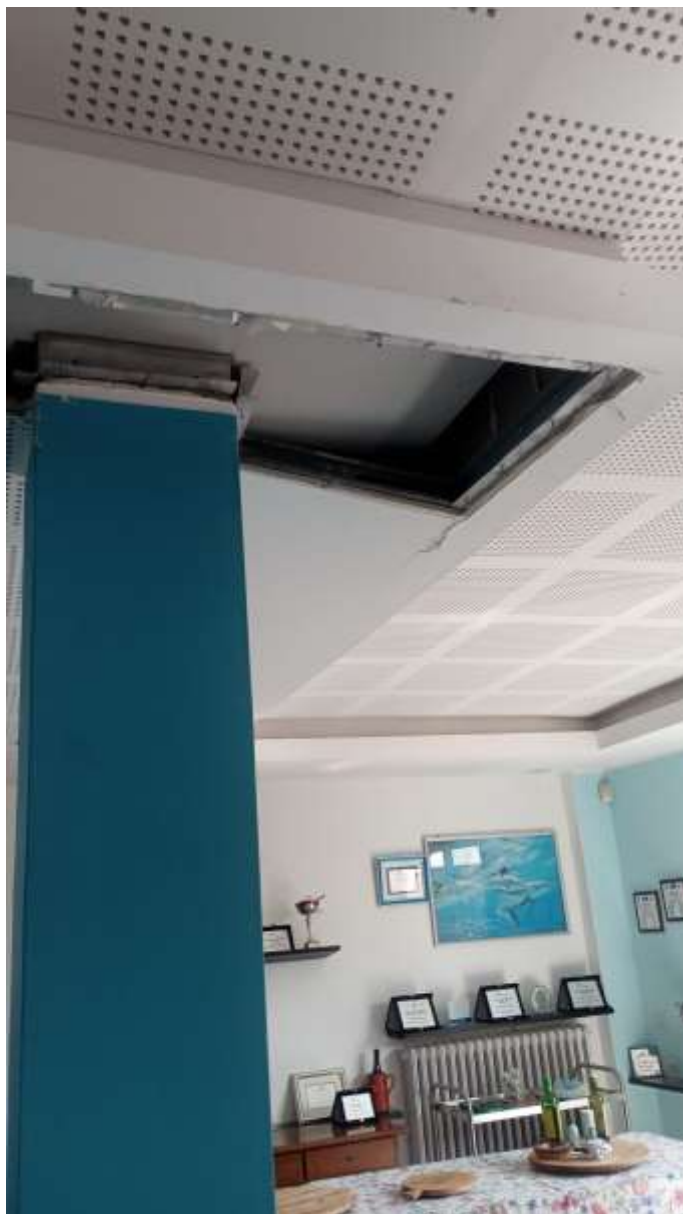
**Foto n. 19** – Zona del controsoffitto deformata al piano primo che ha comportato attività ispettiva per determinare le cause del distacco

Rispetto alla progettualità esecutiva presentata ed approvata, in considerazione delle manifeste infiltrazioni provenienti dalla copertura piana si è proceduto ad intervenire localmente con ripristini localizzati dell'impermeabilizzazione esistente. Nel lasso di tempo intercorso le infiltrazioni hanno indotto il distacco di parte della controsoffittatura che necessita di pronto intervento di ripristino.

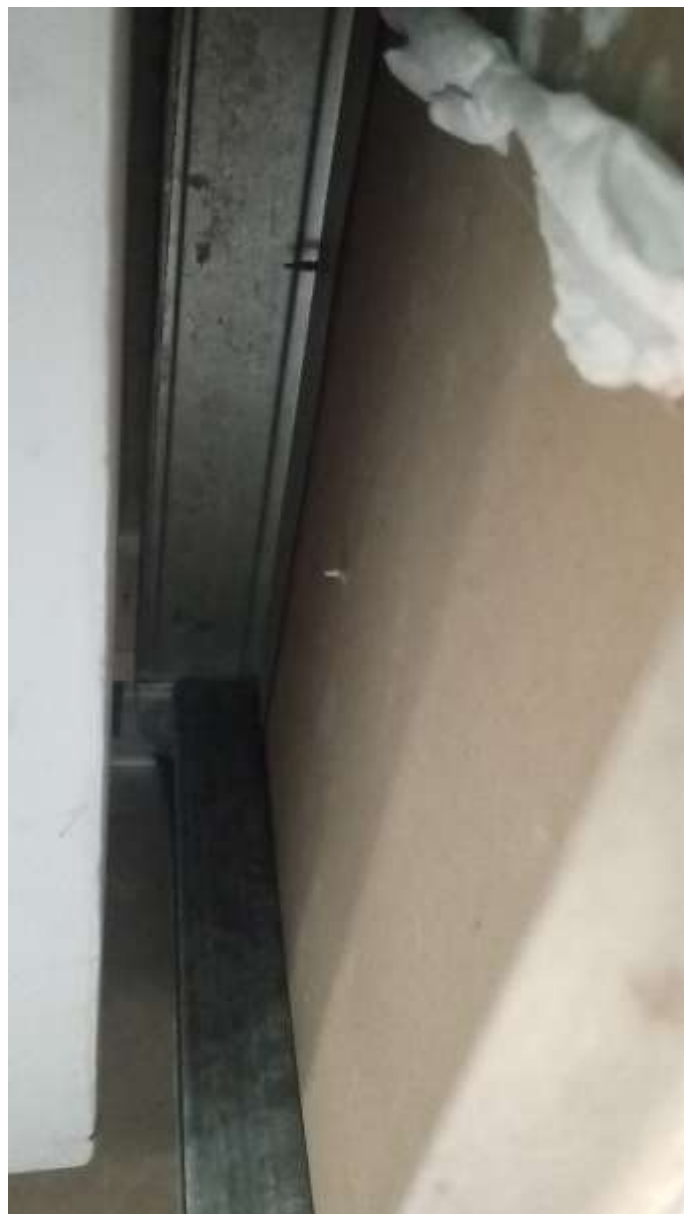
**Foto n. 20** – Risultanze dell'attività ispettiva all'interno della controsoffittatura a seguito della quale si è constatato il fissaggio, con viti, delle lastre che imbibitesi di acqua, hanno incrementato notevolmente il proprio peso.

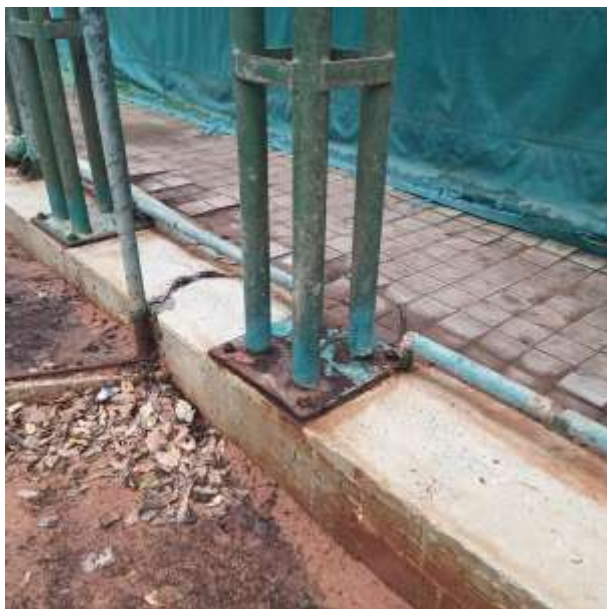
**Foto n. 21** – Situazione colonne metalliche della struttura geodetica del campo n. 6, a seguito lavori di pulizia

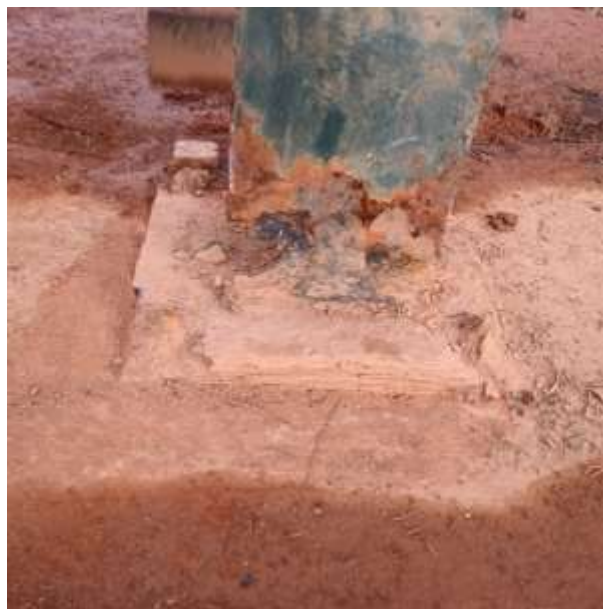
**Foto n. 22** – Situazione colonne metalliche comuni alle coperture geodetiche dei campi n. 6 e 7, a seguito lavori di pulizia

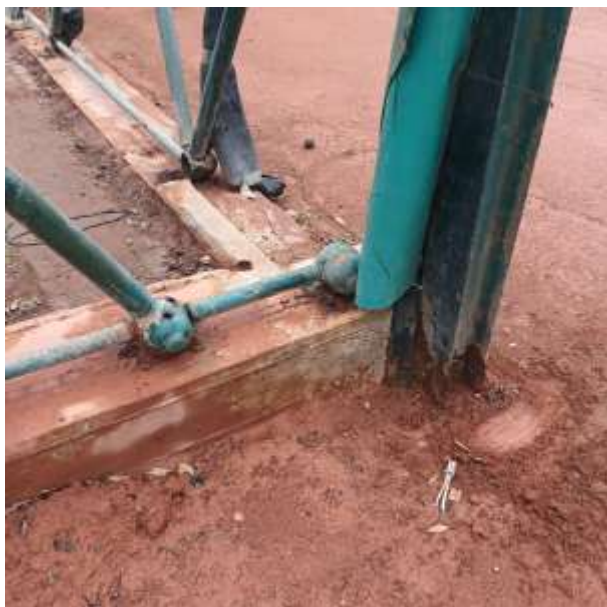
**Foto n. 23** – Situazione colonna metallica d'angolo comune alle coperture geodetiche dei campi n. 6 e 7, a seguito lavori di pulizia

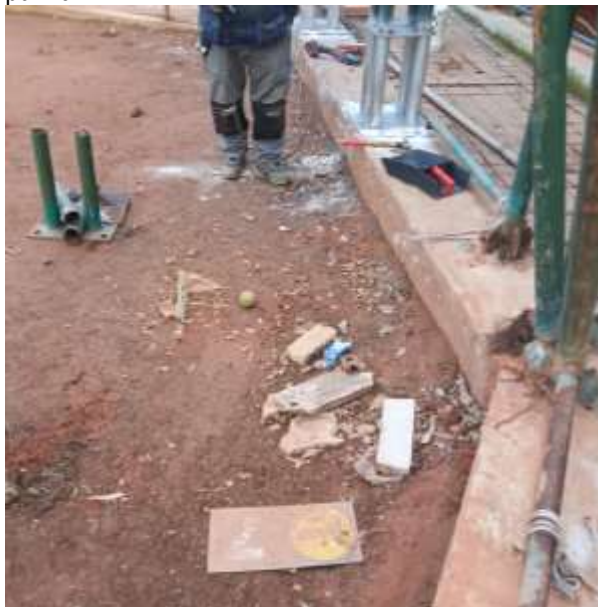
**Foto n. 24** – Primi interventi riqualificativi tubolari di base delle coperture geodetiche, con sostituzione dei tubolari di base

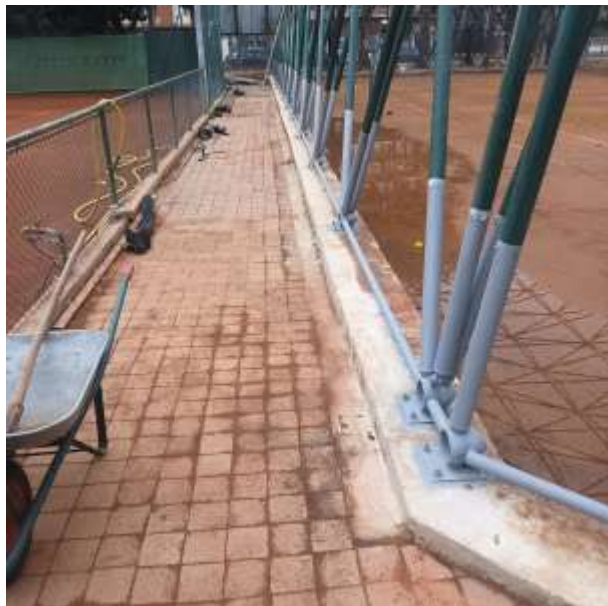
**Foto n. 25** – Primi interventi riqualificativi tubolari di base delle coperture geodetiche, con pulizia e passivazione

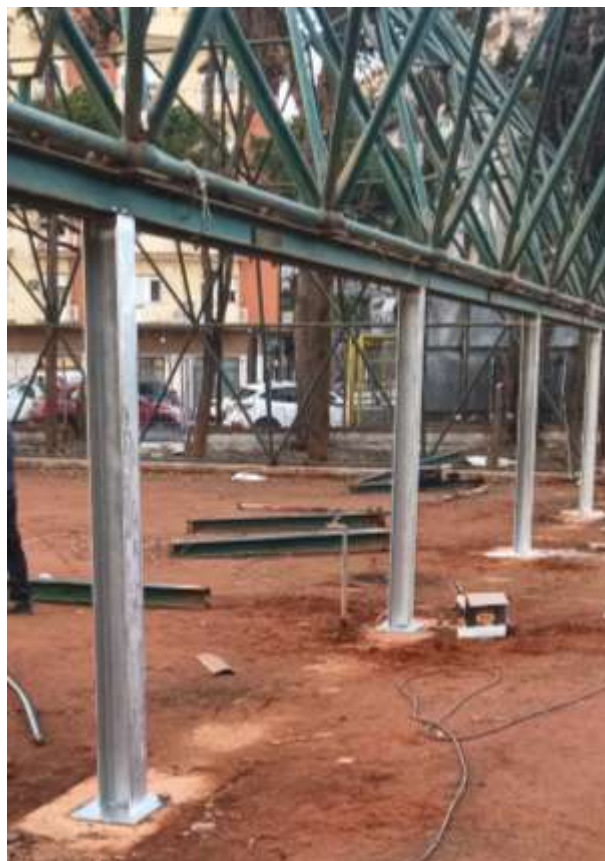
**Foto n. 26** – Primi interventi indifferibili ed urgenti di sostituzione colonne metalliche comuni alle coperture geodetiche dei campi n. 6 e 7, con nuovi in acciaio zincato a caldo

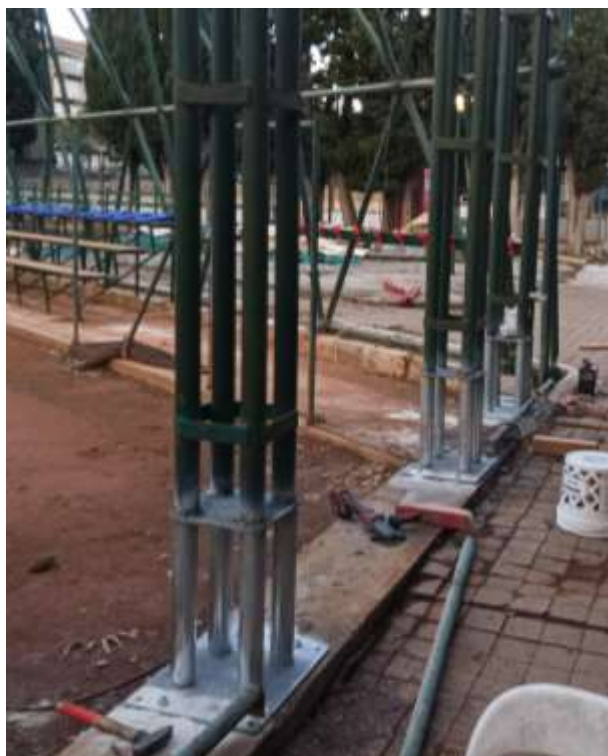
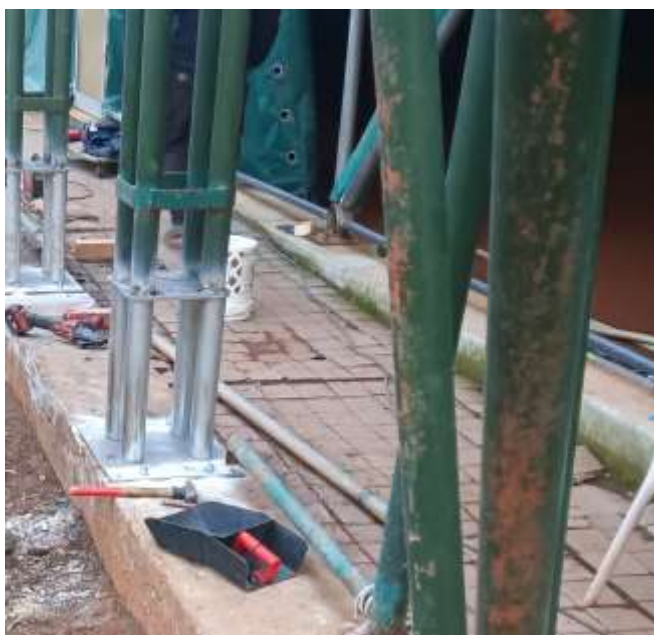
**Foto n. 27-28** - Riqualificazione delle colonne calastrellate preesistenti con sostituzione delle basi con nuovi, con ripristino continuità con saldature a completa

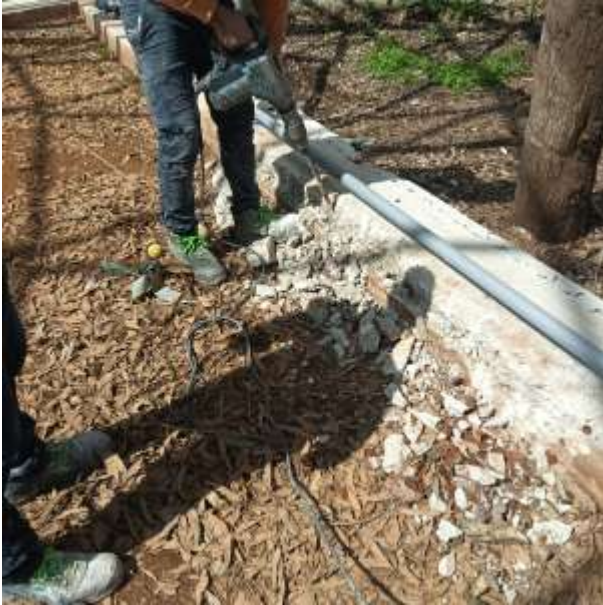
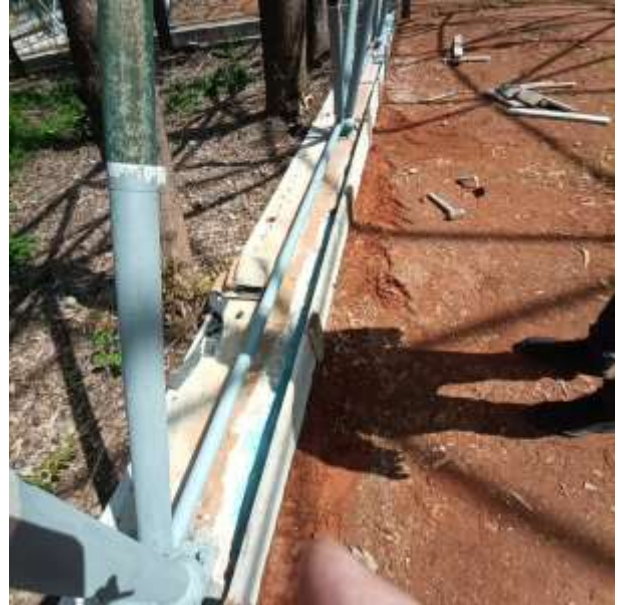
**Foto n. 29-30 -** Riqualificazione delle travi-cordolo di base nonché delle aste costituenti le strutture geodetiche di copertura e dei relativi nodi semisferici di vincolo alla base

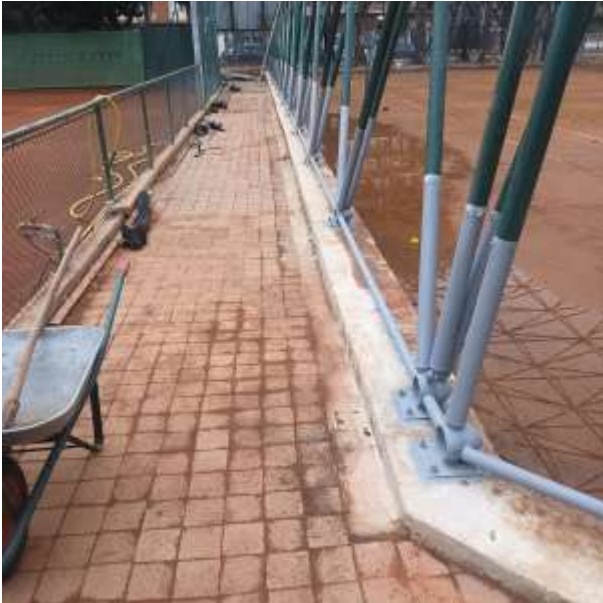
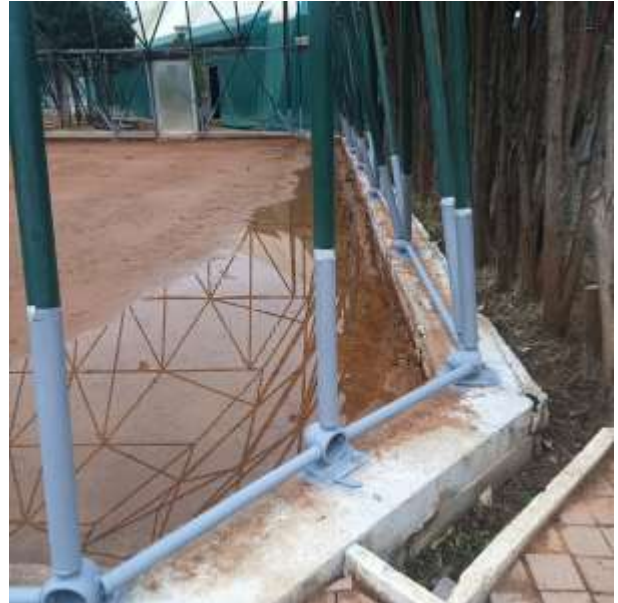
**Foto n. 31-32 -** Riqualificazione delle travi-cordolo di base nonché delle aste costituenti le strutture geodetiche di copertura e dei relativi nodi semisferici di vincolo alla base

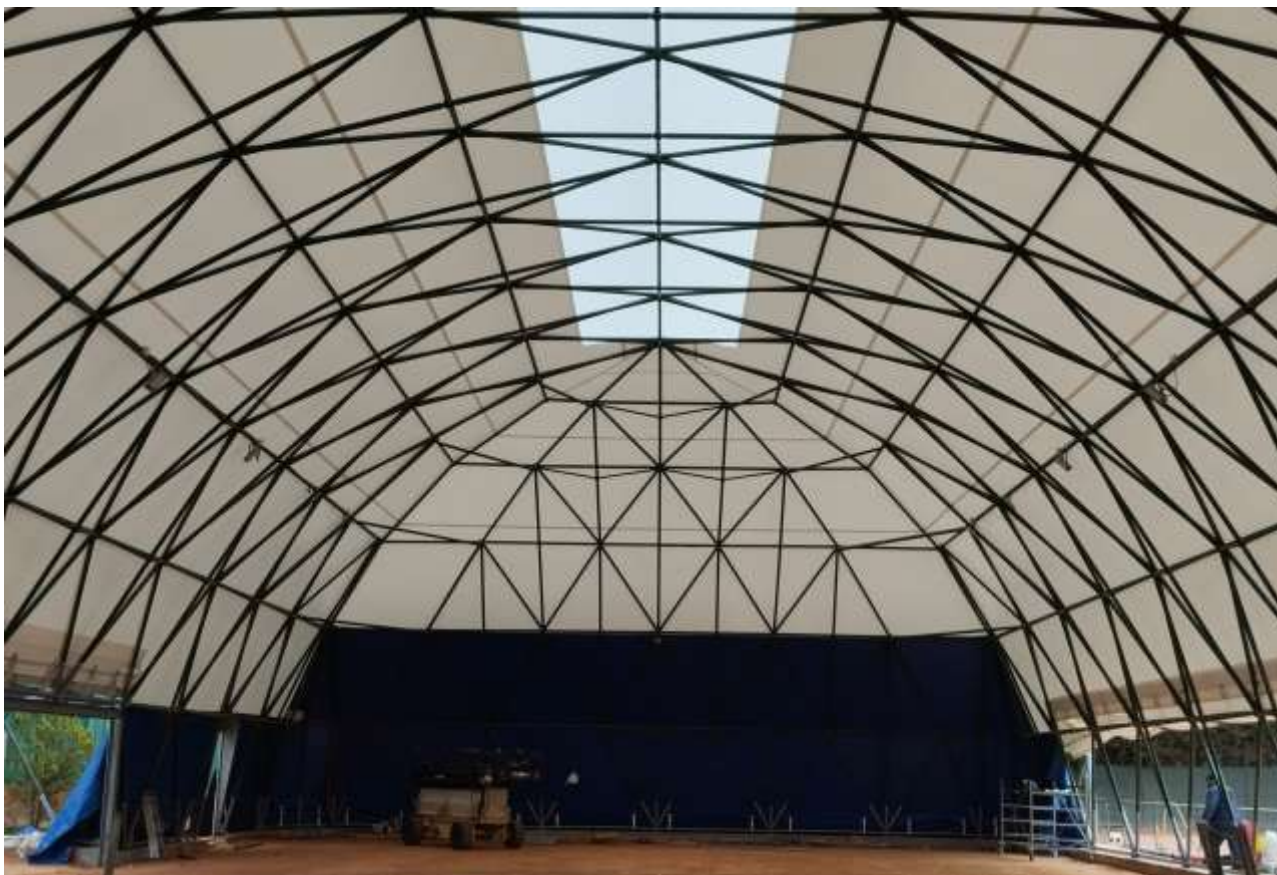
**Foto n. 33 -** Nuovo telo di copertura su struttura geodetica riqualificata del campo n. 6

Successivamente si è proceduto con la posa in opera delle nuove membrature di copertura.

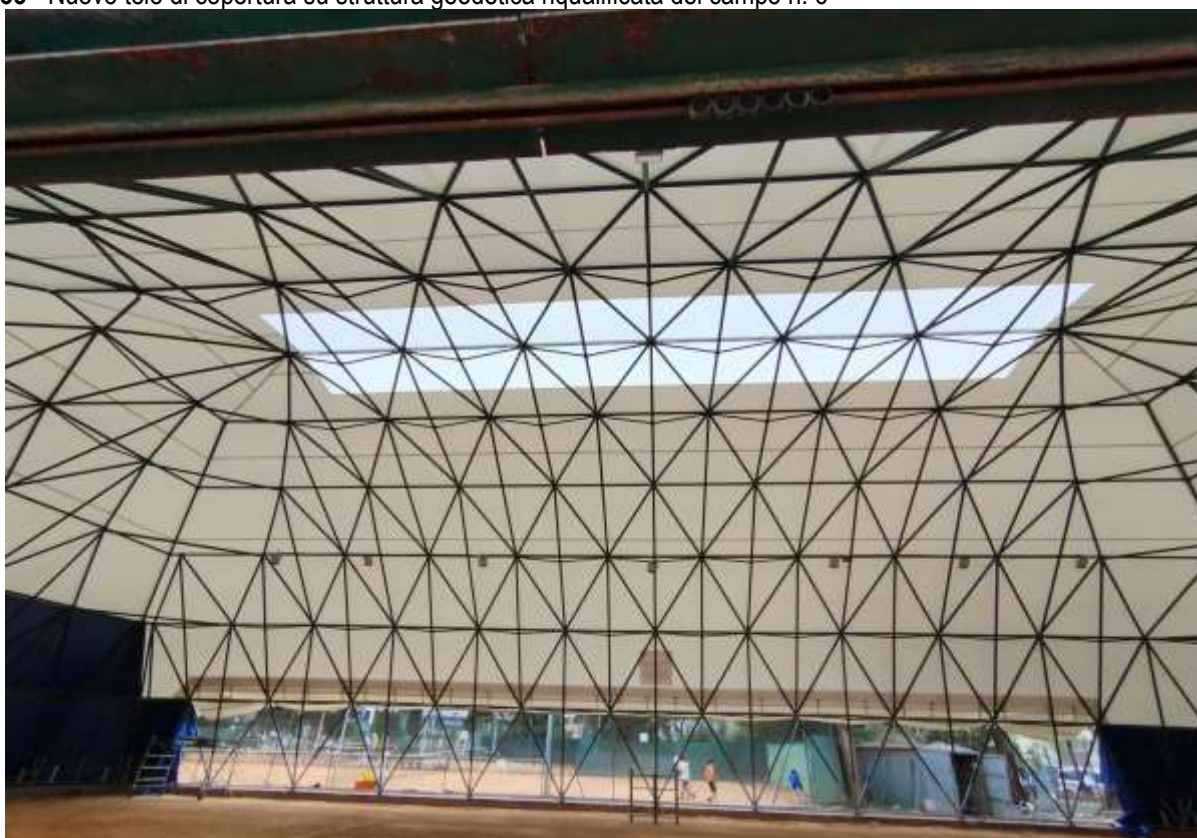
**Foto n. 34 -** Nuovo telo di copertura su struttura geodetica riqualificata del campo n. 6

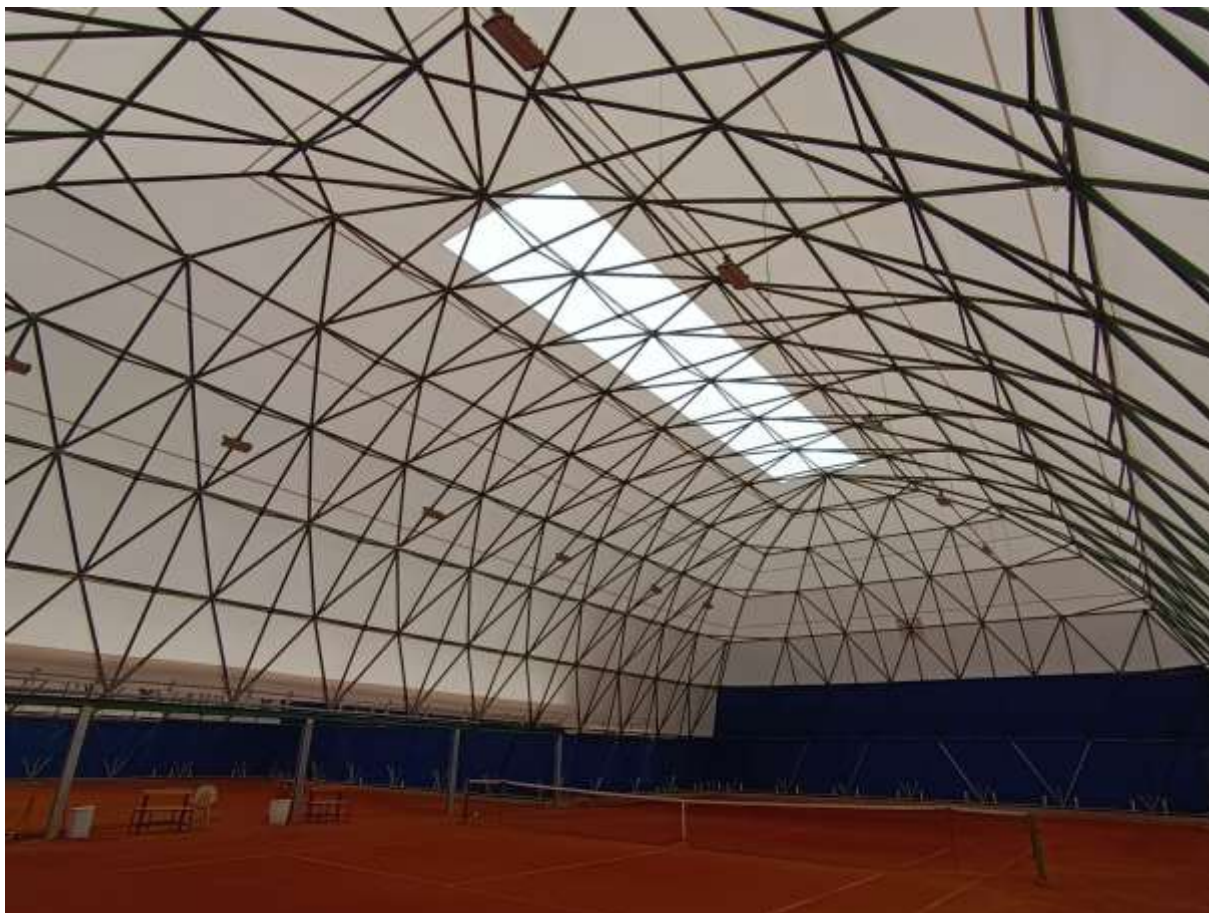
**Foto n. 35 -** Nuovo telo di copertura su struttura geodetica riqualificata del campo n. 7

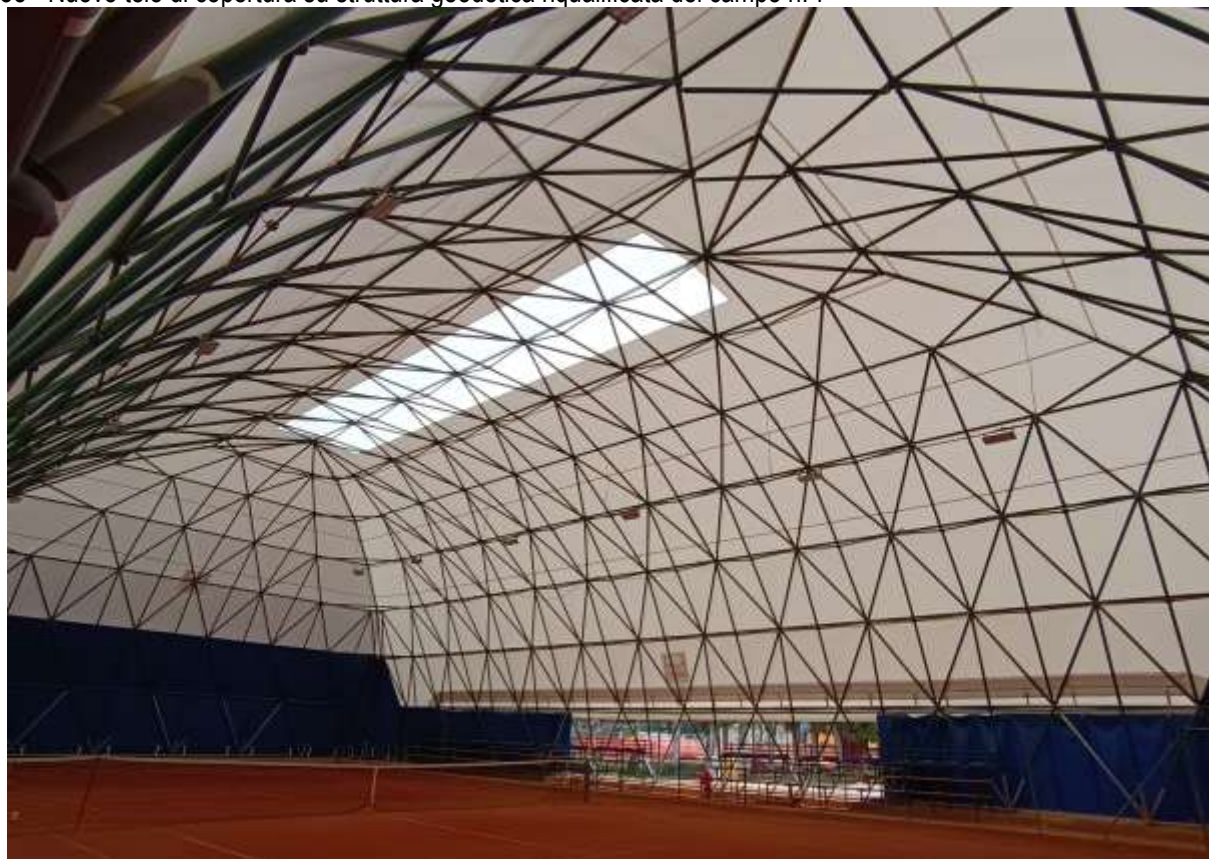
**Foto n. 36 -** Nuovo telo di copertura su struttura geodetica riqualificata del campo n. 7

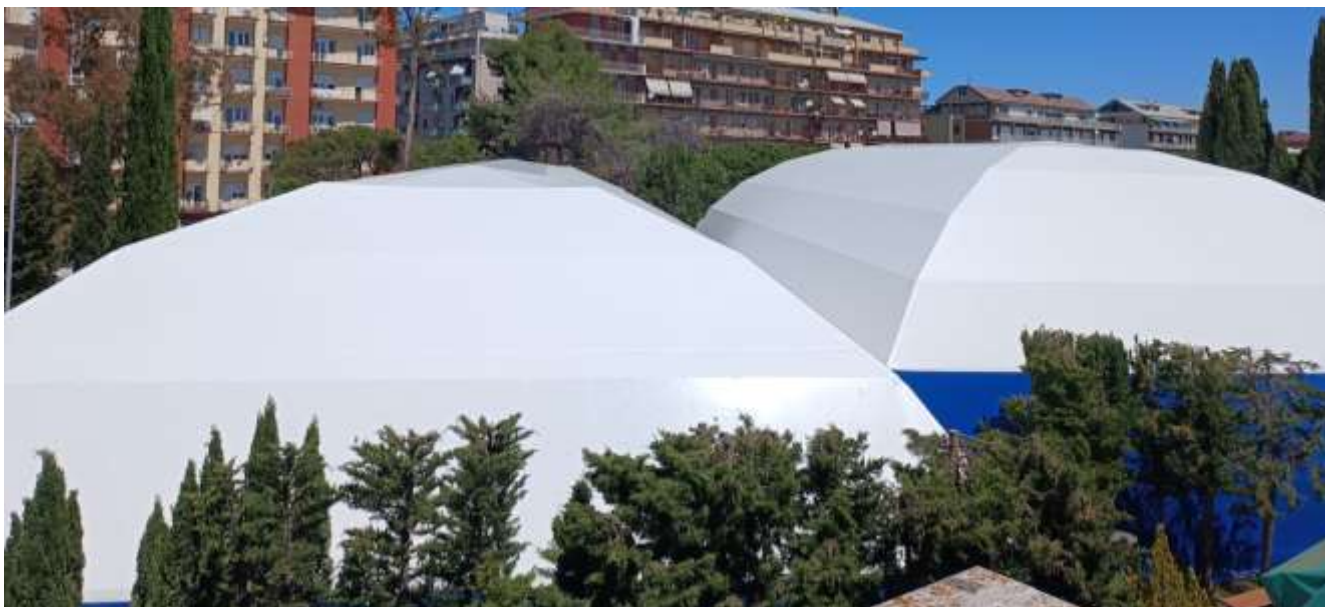
**Foto n. 37 -** Nuovi teli di copertura su strutture geodetiche riqualficate dei campi n. 6 e 7
