ALLEGATO 3
PROGETTO PILOTA

P
E
B
A

PERCORSO URBANO PIAZZA ITALIA_cod.id PU_001

Ambito territoriale	Zona 1: Lungomare Nord / Centro
Destinazione d'uso	Percorso Urbano
Indirizzo	Piazza Italia
Vincoli	-

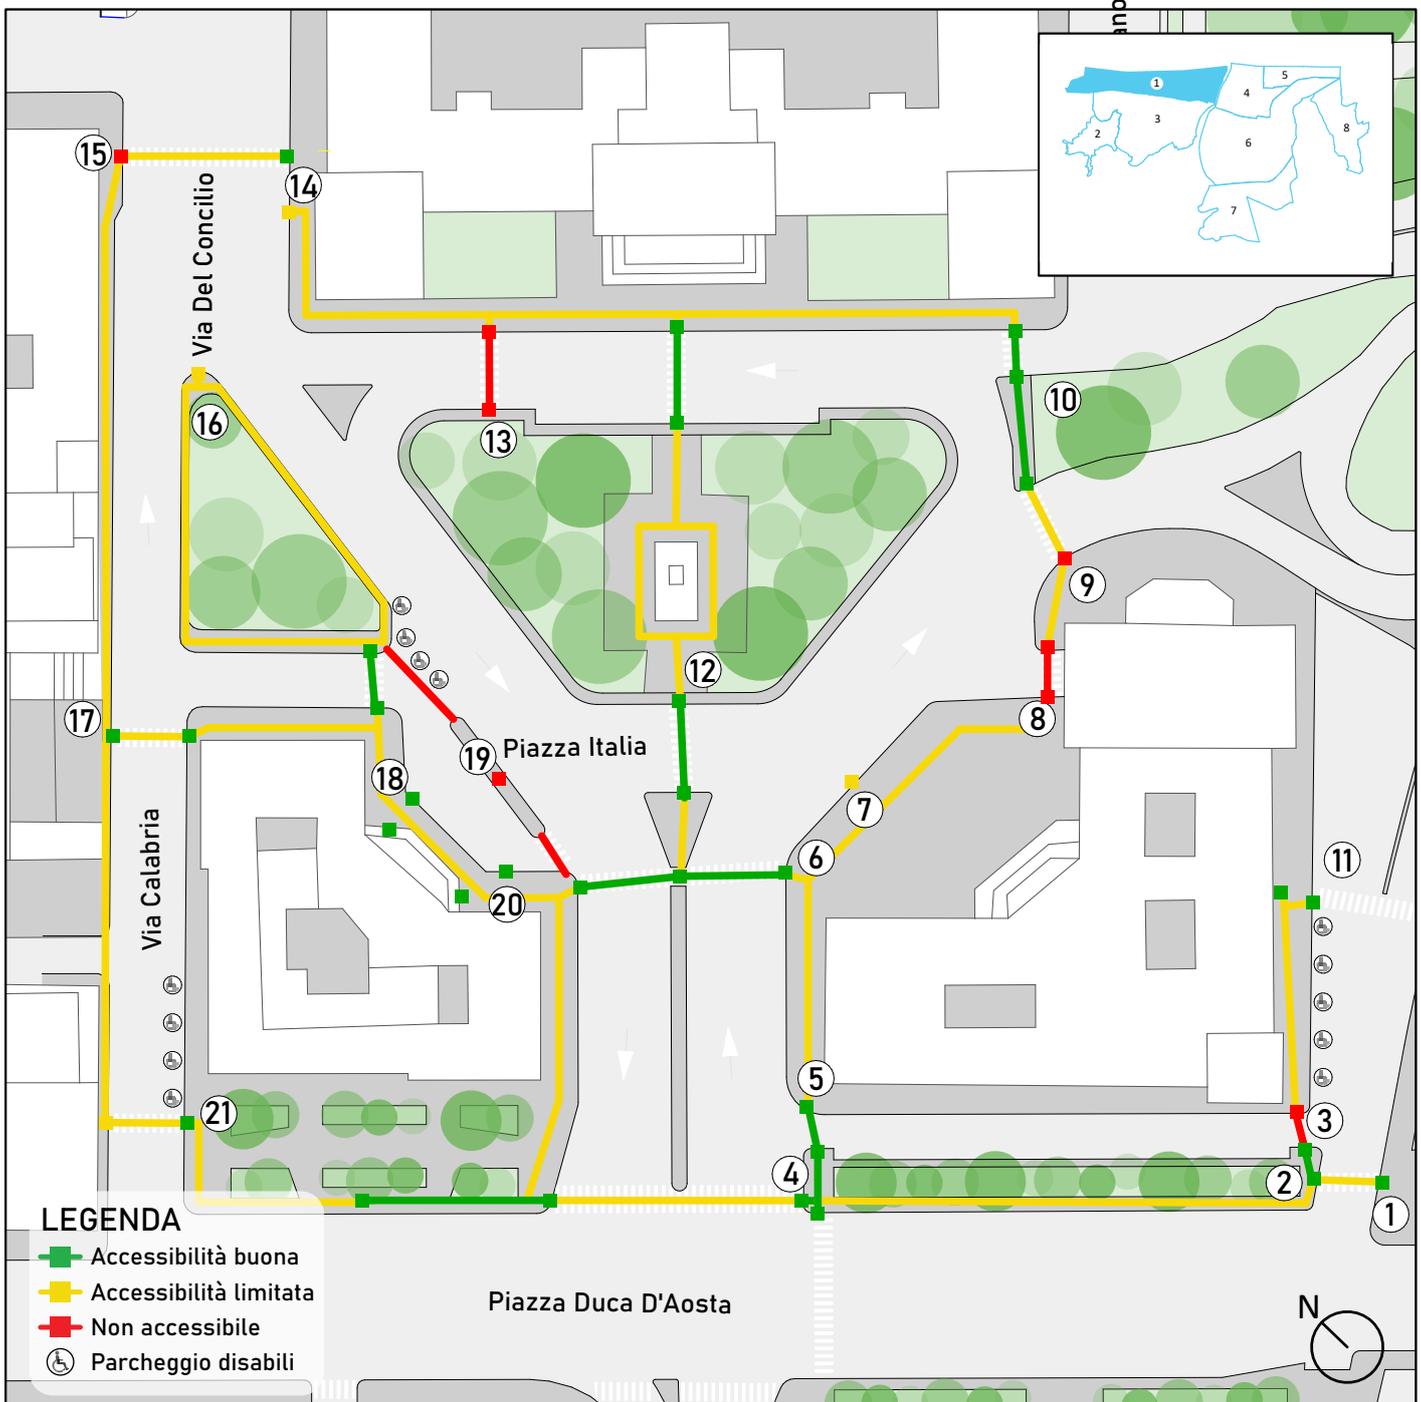
Foto stato di fatto

Oggetto del sopralluogo sono le criticità presenti sui percorsi urbani ricadenti nell'area di Piazza Italia e nelle vie limitrofe come parte di via R.Paolucci e di Viale Marconi.
